# Tilstandsrapport

## AB Kronborggade 14-16

Kronborggade 14-16, 2200 København N  
18. juni 2018

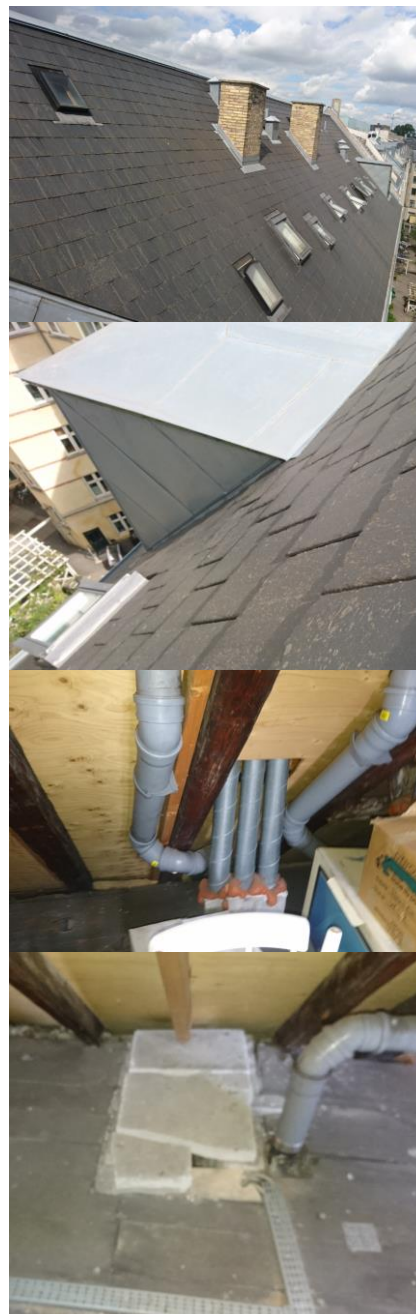
På en af de nedtagne skorstene, kunne det konstateres at blandingen var revnet.

- Flækket blænd plade i gasbeton udskiftes til armeret betonflise, evt. støbt på stedet.

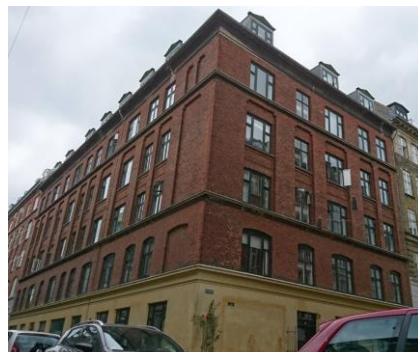
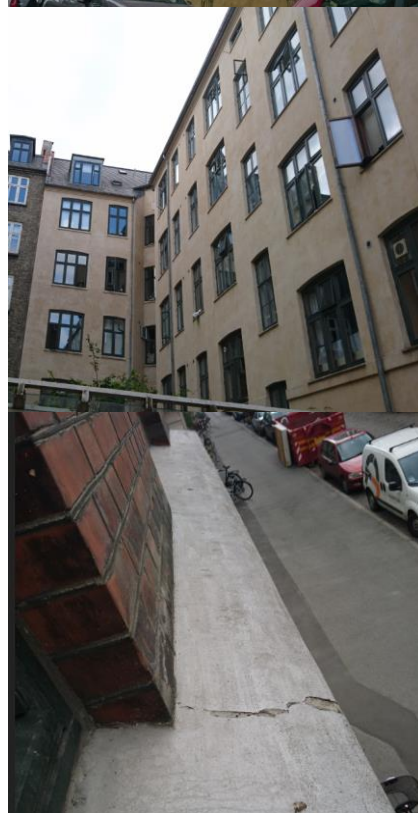
Gadefacaden fremstår i godstand med intakte fuger og uden synlige skader på gesimser og murkrone.

Gårdfacaden fremstår ligeledes i godstand uden skader på puds og maling.

- Gesimsbånd i forbindelse med opsætning af stillads behandles med en vandtætningsmørtel på oversiden for at forebygge skade på gesimserne.

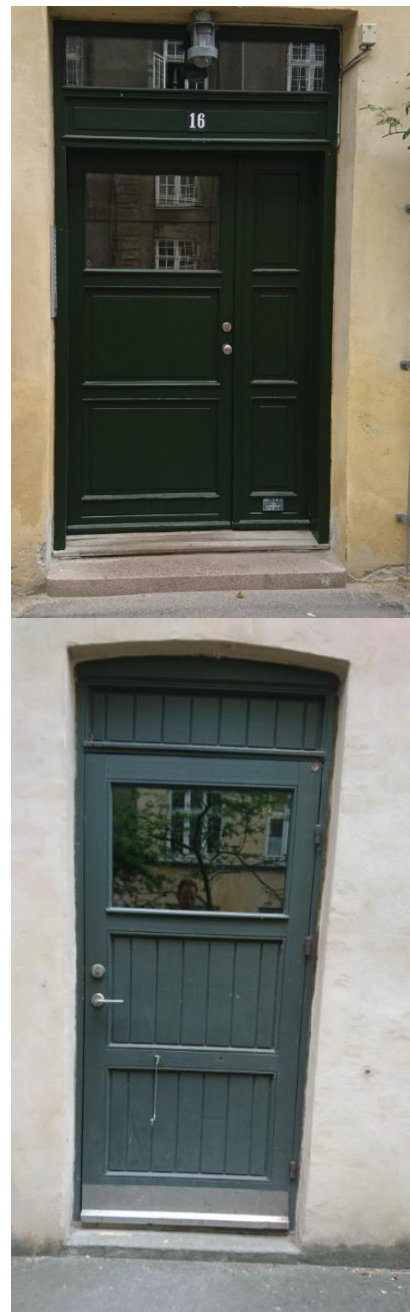
Ejendommens udvendige døre fremstår velholdte uden større skader.

- Hoveddøre udskiftes til brand/lyddøre
- Bi- trappedøre males indenfor de næste 2år
- Opgangsdøre og porte til gadeside malerbehandles om ca. 5år.

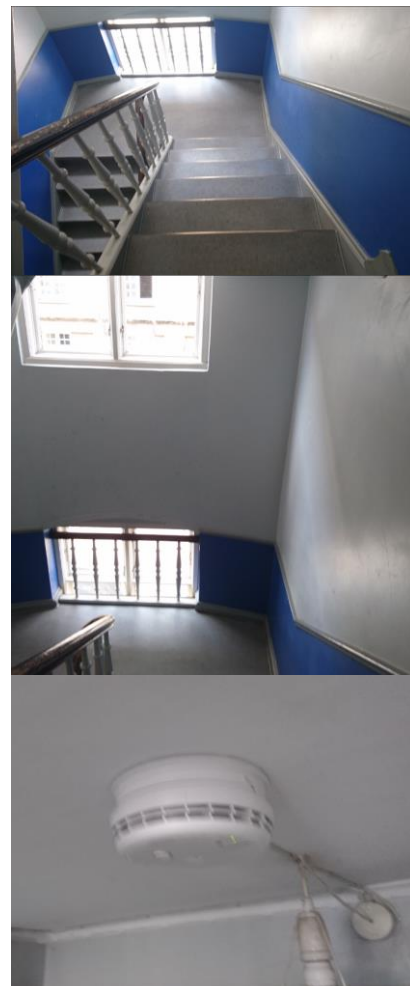
Hoved- og bi-trapper er i fin stand der er dog enkelt mindre skader på væggene

- Opgange gennemgås og mindre skader udbedres og vægge pletmales hvert 5 år for at forebygge at skader udvikler sig.

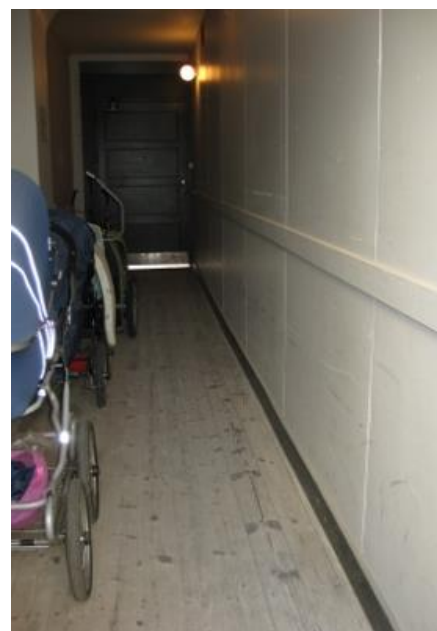
Gennemgangen fremstår efterisoleret mod 1. sal.

- Hullet i loftet lukkes
- knækket plade udskiftes

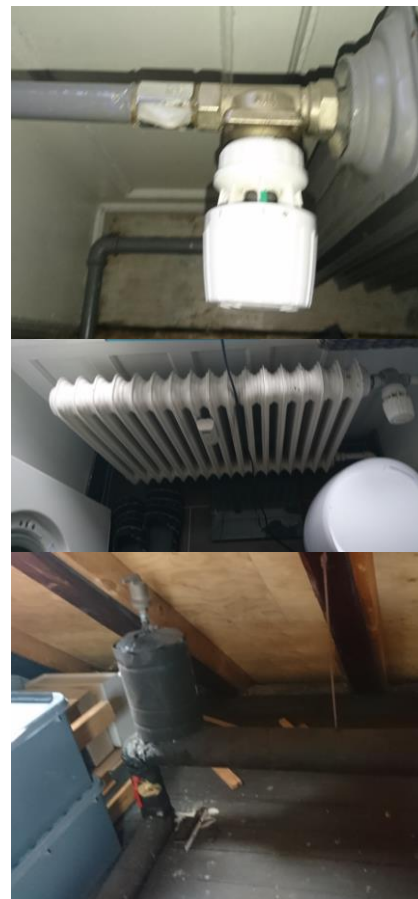
Det eksisterende varmeanlæg, er et ældre et-strengs radiatoranlæg formegentlig fra omkring 1950, som er konverteret til fjernvarmedrift i 1990.

Det bør derfor overvejes at etablere et helt nyt 2 strengs radiatoranlæg, som udover en bedre styring af energiforbruget, også medfører en bedre varmekomfort i lejlighederne.

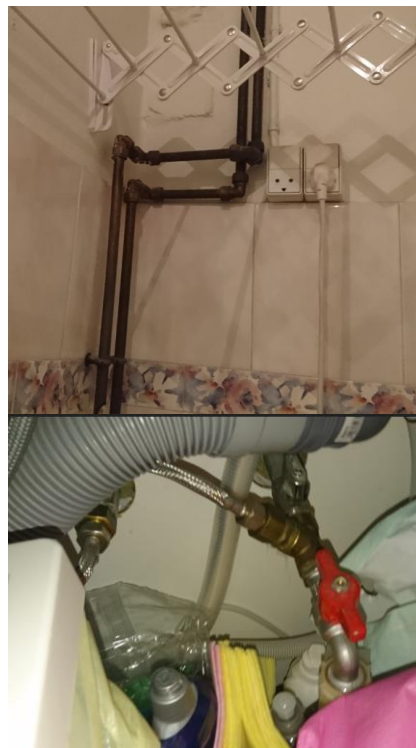
Varmt- og koldtvarsinstallationen er af ældre dato, og udført i galvaniseret jernrør.

Det vurderes at brugsvandsrør bør udskiftes inden for de næste 5-10år. Hvorfor prisen for en samlet udskiftning er indsat i økonomiskemaet om 5 år.

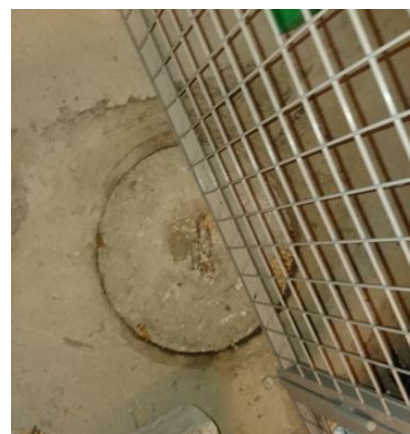
Der blev under besigtigelsen ikke observeret synlige sætning i belægning der kan indikerer fejl på kloakken.

- Der som forbedring etableres højt vandlukke i afløb foran biterapperne til gårdsiden, for at forbygge vand i kælderen i forbindelse med et skybrud.

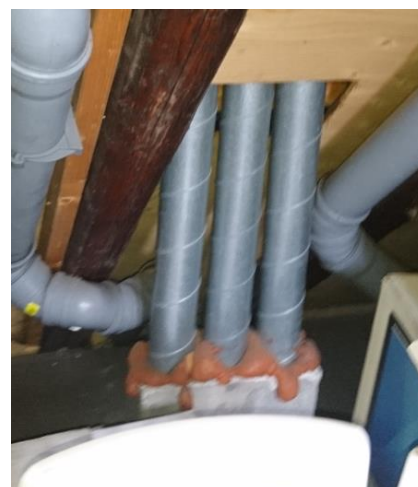
Lejlighederne er udført med individuelle aftræk fra badeværelser til taget.

- Aftrækskanaler på loftet isoleres mod kondens
- Som forbedring bør foreningen undersøge muligheden for etablering af fælles mekanisk udsug i eksisterende skorstene.

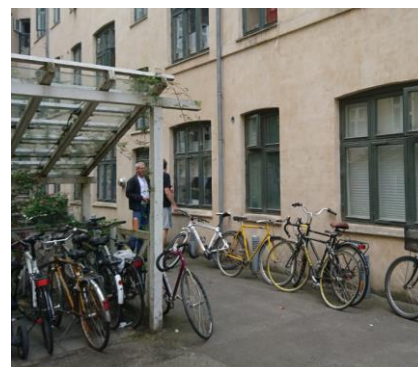
Gården er belagt med asfalt. Belægningen er reetableret efter opgravning i forbindelse med etablering af dræn. Derudover ligger der betonfliser. Belægningen fremstår uden lunger.

- belægningen eftergås min en gang om året.
- efterse og rense lyskasser til gadeside mindst 2 gange årligt
